# Restaurátorská zpráva

## Fontána Expo 58

### Kovové díly

**Tombaková fontána Expo 58**

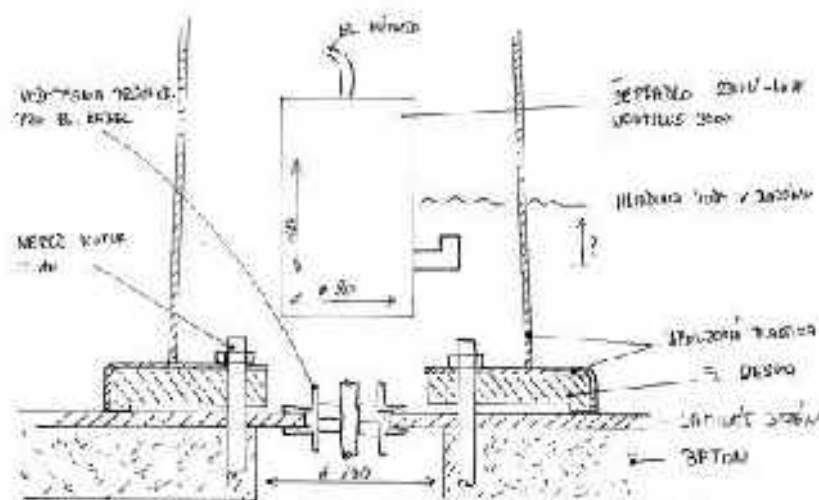
Nákres technického řešení kotvení fontány.

Nejprve byl podle fotodokumentace rekonstruován celkový tvar fontány. Hlavně poloha malých, chybějících nebo deformovaných ramínek tak, aby při daném průměru skleněných mís stékala voda z jedné do druhé. Původní technické řešení bylo takové, že na ocelovou silnostěnnou trubku byla navlečena tombaková trubka. Nová ramínka byla vyrobena z tombakové kulatiny stejného průměru (tedy plná), což eliminuje problém ošetření ocelového jádra proti korozi. Deformace okolo vylomných závitů byly vyrovnány a závity obnoveny. Praskliny na těle fontány byly zavařeny technologií TIG. Všechny sváry na opravených místech byly přebroušeny. Vnitřní rozvod vody byl proveden v pevnostních plastových hadicích, které jsou svorkovány. Fontána byla osazena oběhovým čerpadlem Nautilus 3000, vmontovaným do vnitřku těla fontány. Koncovky velkých ramen byly osazeny novými tryskami. Způsob kotvení fontány je zachycen na přiloženém nákresu. Koroze povrchu byla tak silná, že před leštěním musel být celý povrch jemně přebroušen a potom teprve postupně leštěn. Fixace povrchu byla provedena několika vrstvami silikon-akrylátovým lakem Laksil.

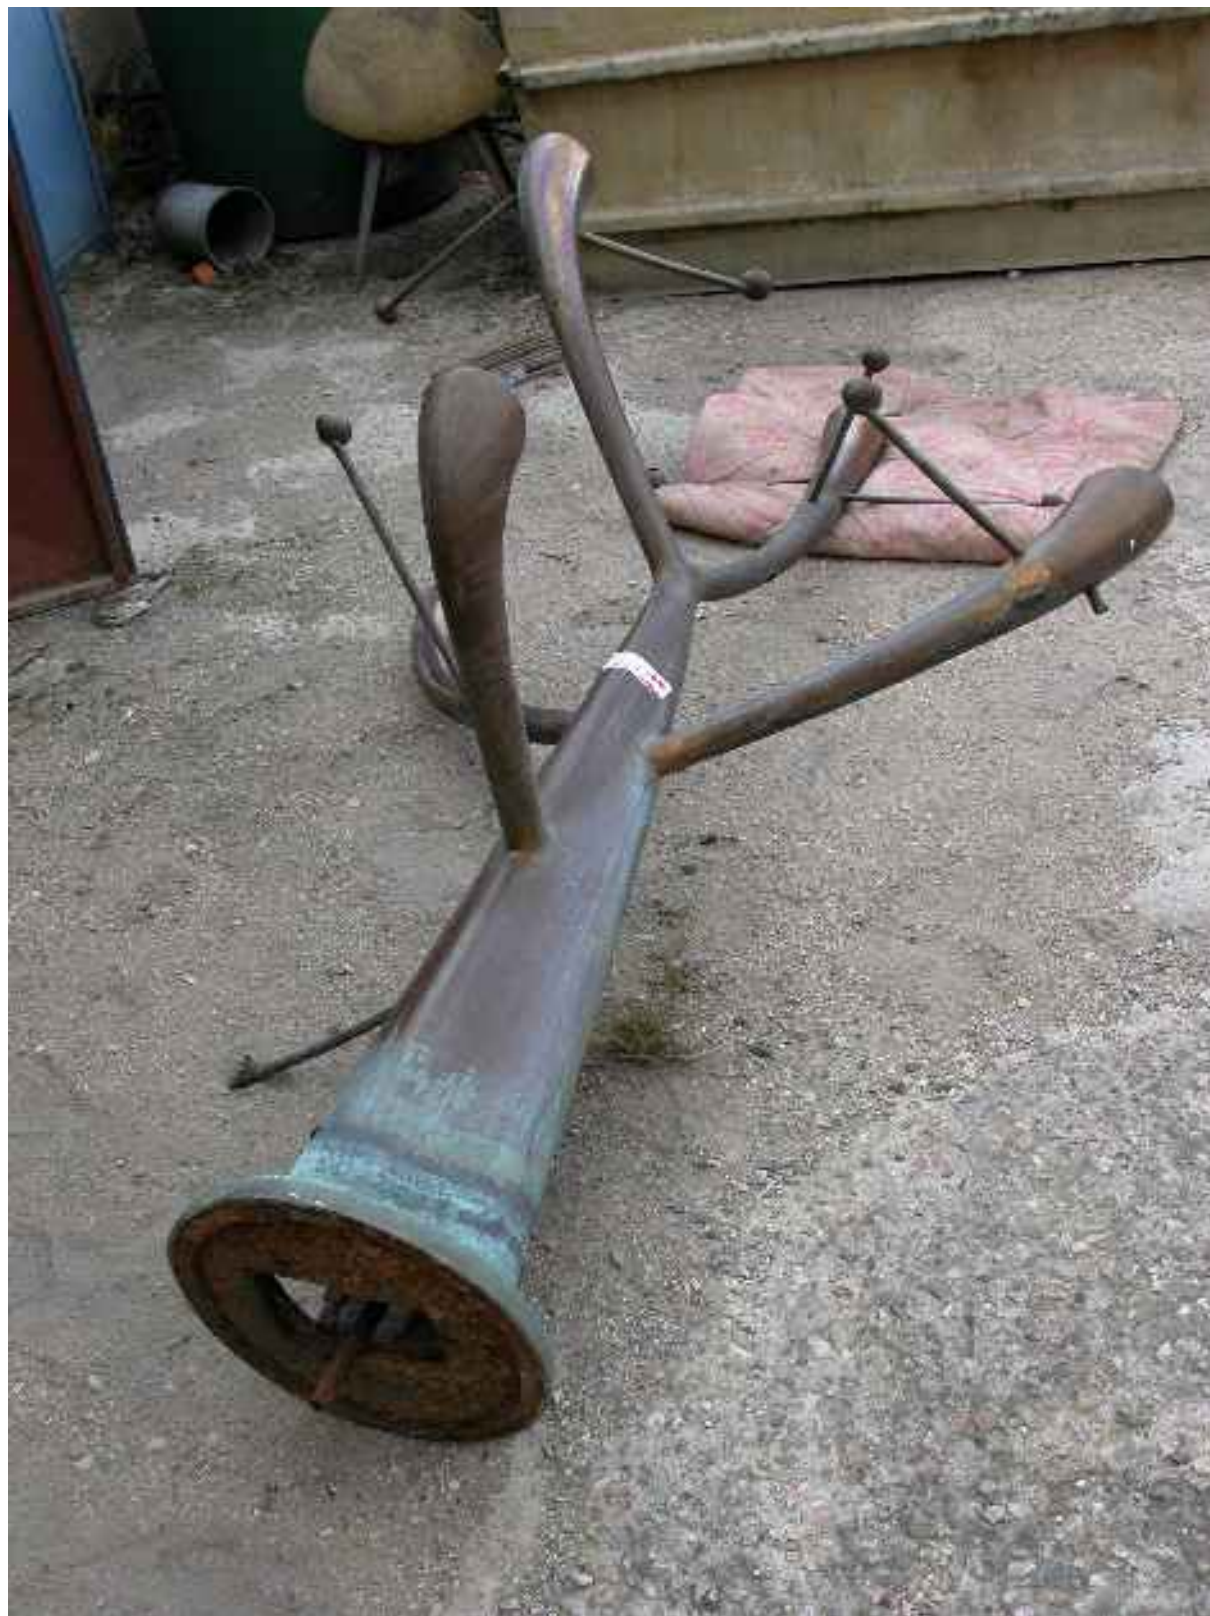
Původní povrchová úprava-lesk již nebyla delší dobu chráněna žádným konzervačním prostředkem a celý povrch byl zkorodován. Dvě malá ramínka chyběla a ostatní ramínka byla vylomena ze závitu, nebo zohýbána. Na hlavním těle fontány byly praskliny. Chyběla spodní dvířka pro přístup k rozvodům vnitřní instalace. Instalace rozvodu vody byla poškozena a chyběly koncové trysky. Vnitřní kotevní konstrukce byla silně zkorodovaná.

Celkový pohled na stav před restaurováním.

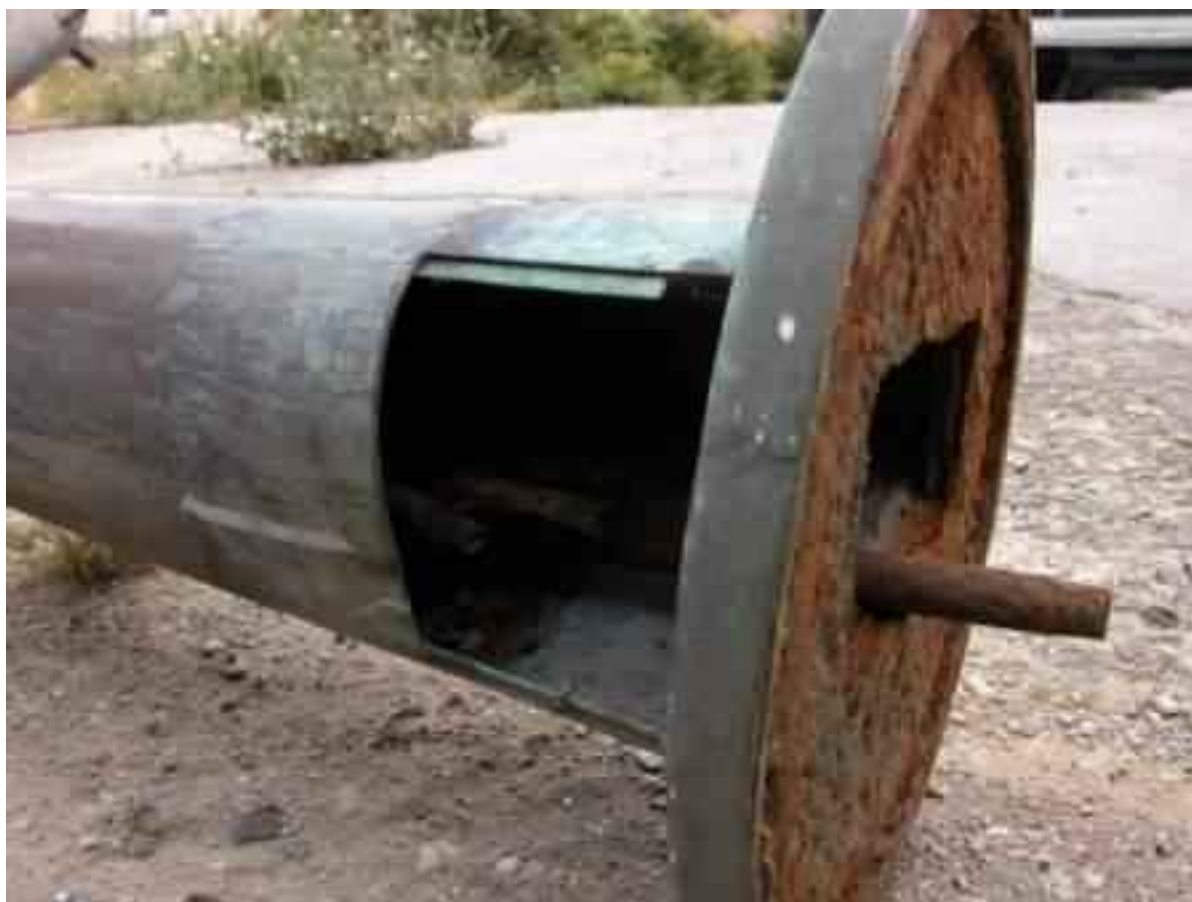
Zkorodovaná kotevní deska, chybějící dvířka a poškozené vnitřní rozvody vody.

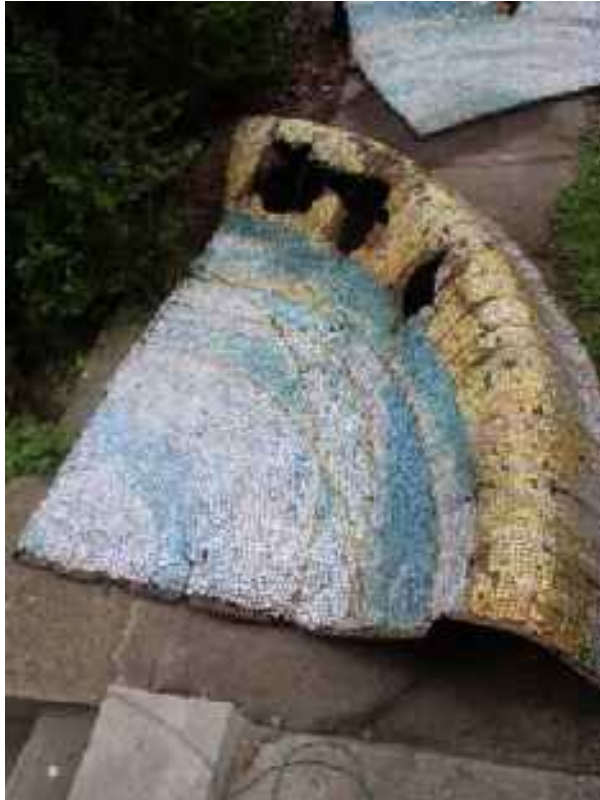
Ukázka stavu mozaikového bazénku.

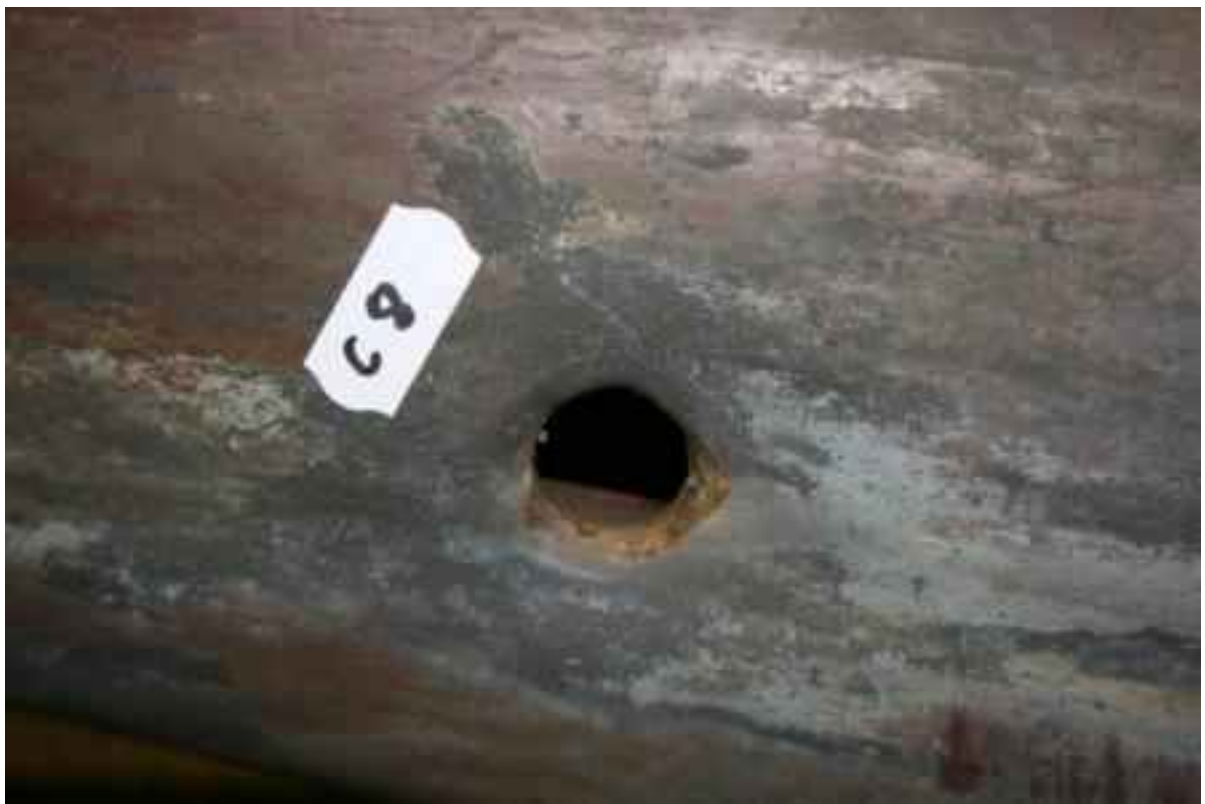
Deformace pláště po vylomeném ramínku.

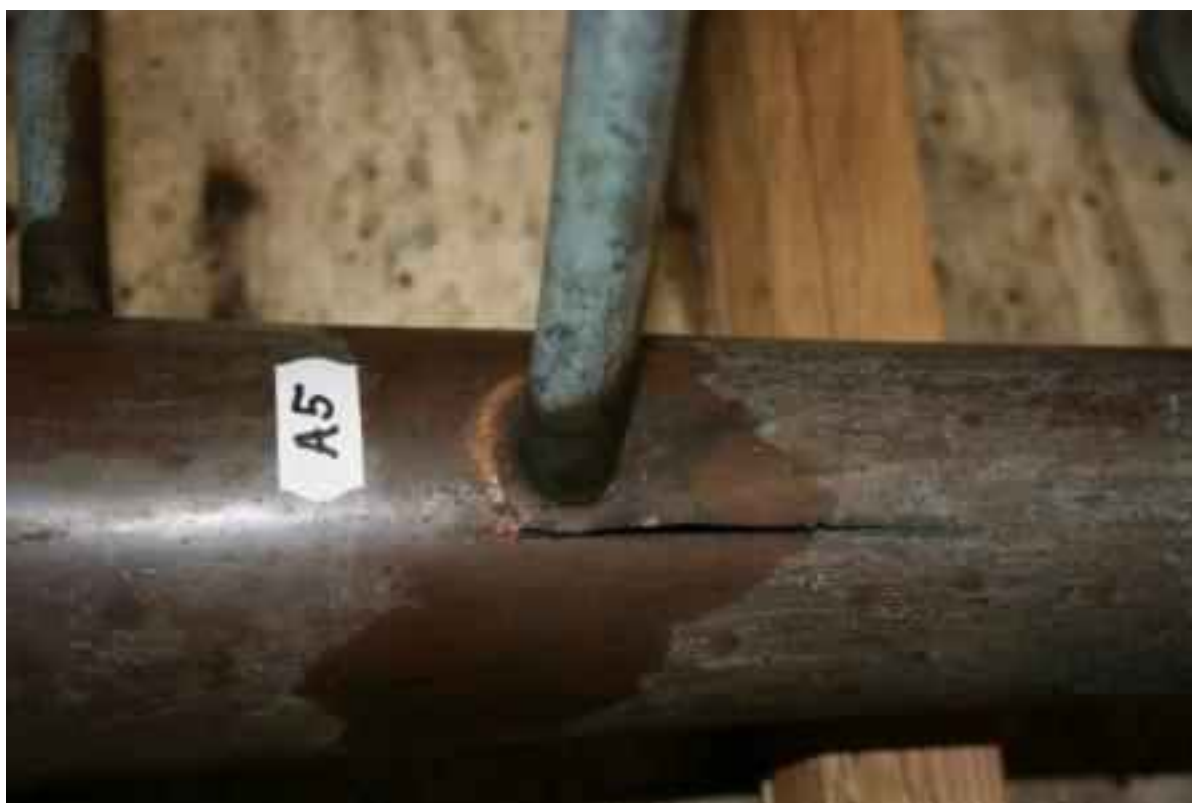
Prasklina těla fontány, zapříčiněná tlakem deformovaného ramínka.

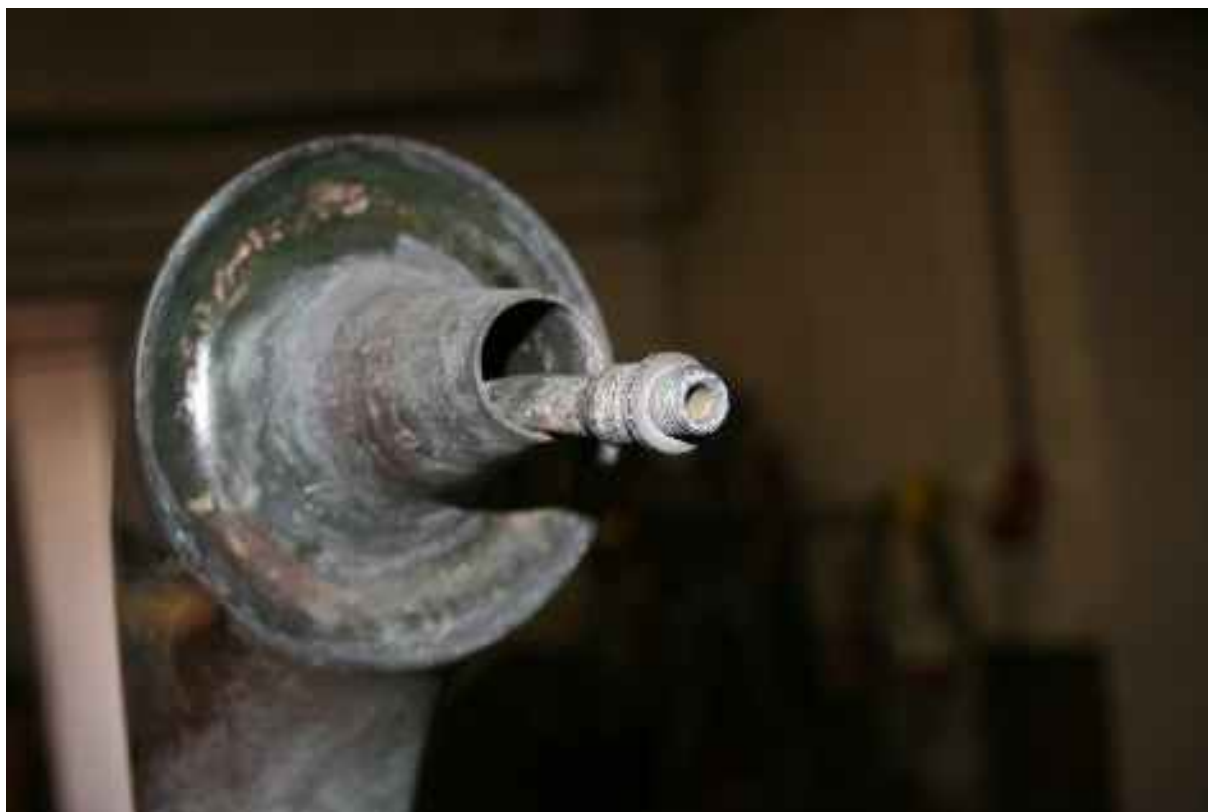
Detail zakončení velkého ramene, stav před restaurováním.
