# Restaurátorská zpráva

## Fontána Expo 58

### Kovové díly

**Tombaková fontána Expo 58**

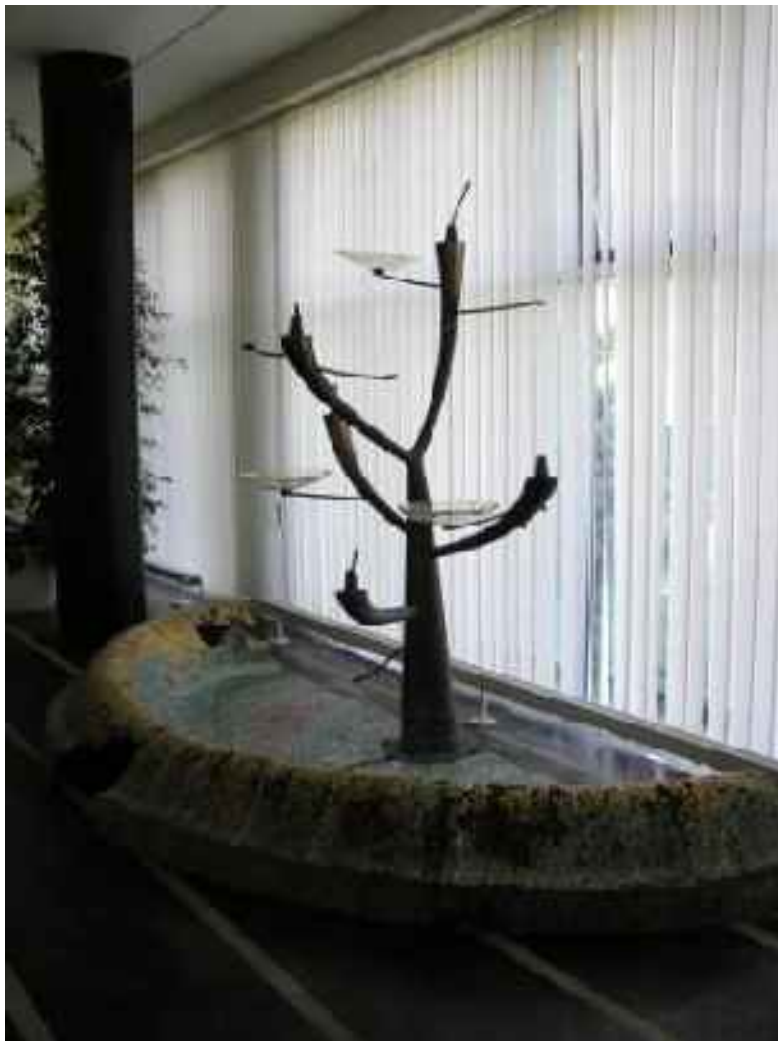
Snímek z výstavy v roce 2005.

Původní povrchová úprava-lesk již nebyla delší dobu chráněna žádným konzervačním prostředkem a celý povrch byl zkorodován. Dvě malá ramínka chyběla a ostatní ramínka byla vylomena ze závitu, nebo zohýbána. Na hlavním těle fontány byly praskliny. Chyběla spodní dvířka pro přístup k rozvodům vnitřní instalace. Instalace rozvodu vody byla poškozena a chyběly koncové trysky. Vnitřní kotevní konstrukce byla silně zkorodovaná.

Nejprve byl podle fotodokumentace rekonstruován celkový tvar fontány. Hlavně poloha malých, chybějících nebo deformovaných ramínek tak, aby při daném průměru skleněných mís stékala voda z jedné do druhé. Původní technické řešení bylo takové, že na ocelovou silnostěnnou trubku byla navlečena tombaková trubka. Nová ramínka byla vyrobena z tombakové kulatiny stejného průměru (tedy plná), což eliminuje problém ošetření ocelového jádra proti korozi. Deformace okolo vylomných závitů byly vyrovnány a závity obnoveny. Praskliny na těle fontány byly zavařeny technologií TIG. Všechny sváry na opravených místech byly přebroušeny. Vnitřní rozvod vody byl proveden v pevnostních plastových hadicích, které jsou svorkovány. Fontána byla osazena oběhovým čerpadlem Nautilus 3000, vmontovaným do vnitřku těla fontány. Koncovky velkých ramen byly osazeny novými tryskami. Způsob kotvení fontány je zachycen na přiloženém nákresu. Koroze povrchu byla tak silná, že před leštěním musel být celý povrch jemně přebroušen a potom teprve postupně leštěn. Fixace povrchu byla provedena několika vrstvami silikon-akrylátovým lakem Laksil.
